POLO TECNOLOGICO DI SESTO S.G. BIOPIATTAFORMA INTEGRATA CAP

Progetto definitivo

VALUTAZIONE AGROTECNICA E PROGETTO DI REINTEGRO DELLE OPERE A VERDE E DI MITIGAZIONE AMBIENTALE NELLE AREE CAP-CORE A SESTO SAN GIOVANNI

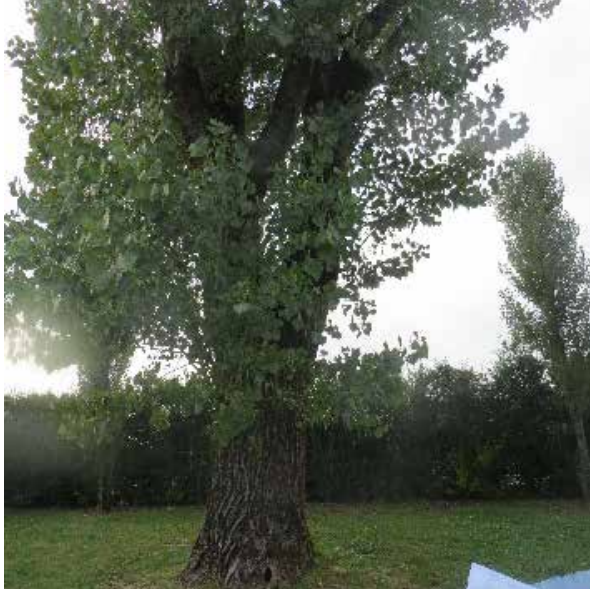
. **Pioppo nero** - soggetto annoso, presenta capitozzi delle branche

Tronco: circonferenza a m 1,20 dal colletto: cm 340

Colletto radicale: presenza di cavità con legno fortemente degradato sopra il quale vi è proliferazione di funghi appartenenti al genere *Agrocybe* (Piopparelli).

La carie dei tessuti legnosi nella zona di colletto radicale può rappresentare elevata predisposizione al cedimento, problematica strutturale che aumenta anche in funzione delle caratteristiche delle fibre legnose di questo genere arboreo notoriamente non compatto. Problematica che aumenta con l'annosità del soggetto. La base del tronco, nella zona opposta alla cavità, presenta appiattimento non conforme alla tipologia del genere arboreo, piccoli distacchi corticali, piccola cavità parzialmente chiusa da callo cicatriziale.

Classe di propensione al cedimento C/D

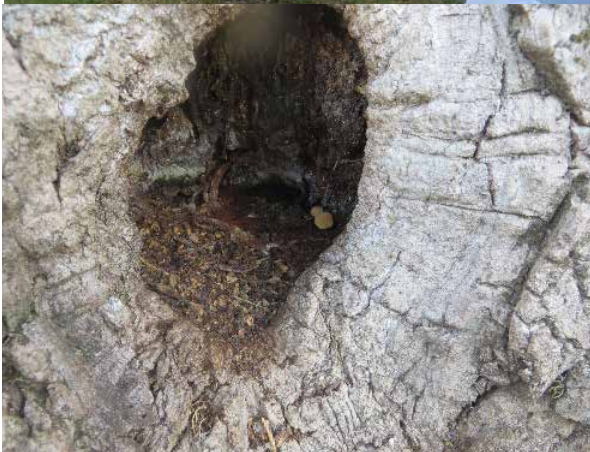
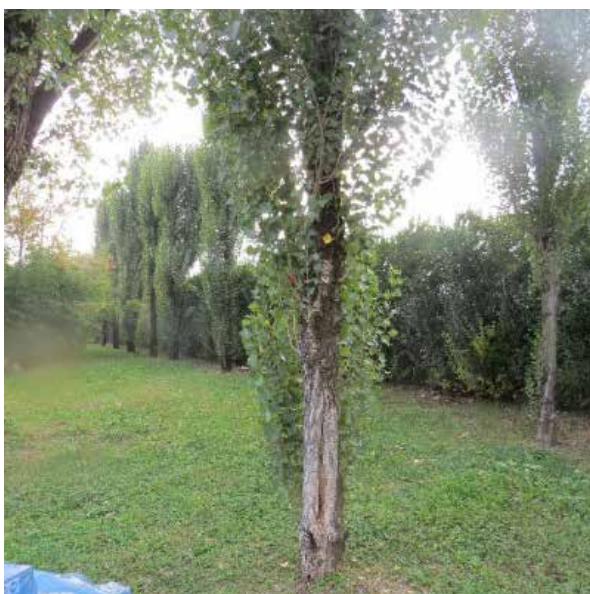
. **Pioppo cipressino**

Tronco: circonferenza cm 36

Tronco con evidente lesione lungo l'asse del tronco, a partire dalla zona di colletto. Entro la lesione presenza di legno morto.

Classe di propensione al cedimento C

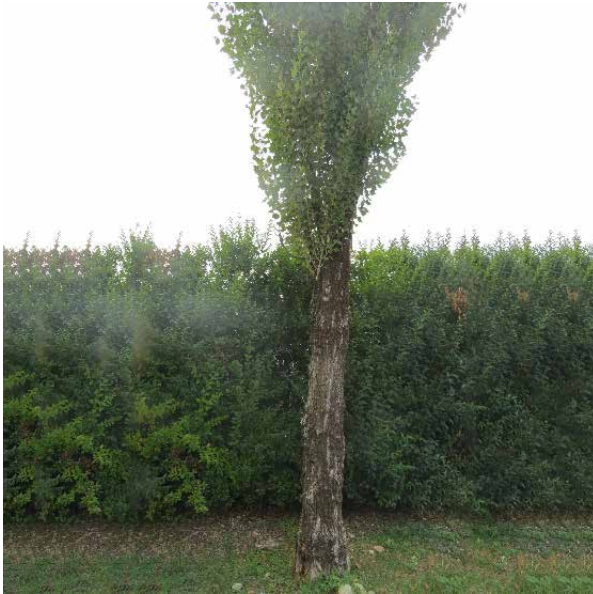
. Pioppo cipressino

Tronco: circonferenza cm 84

Tronco con lesione alla base dalla quale fuoriesce essudato batterico conseguente a decadimento tissutale.

Classe di propensione al cedimento C

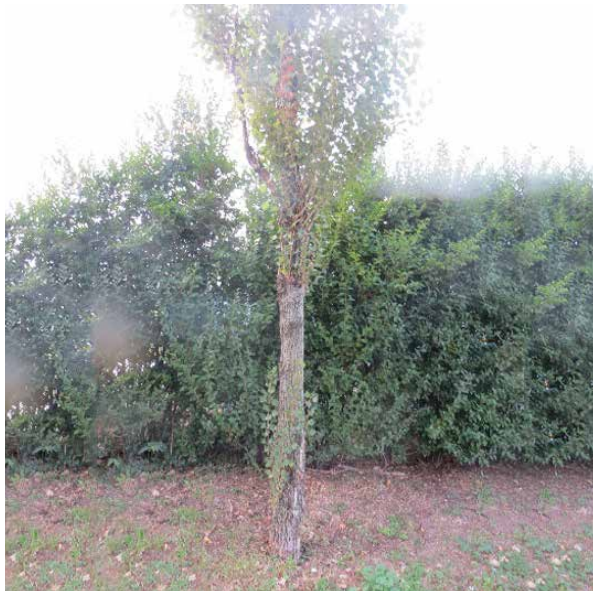
. Pioppo cipressino

Tronco: circonferenza cm 36

Tronco con pregressa lesione alla base. Porzione apicale del tronco capitozzata. Chioma con rami secchi.

Classe di propensione al cedimento C

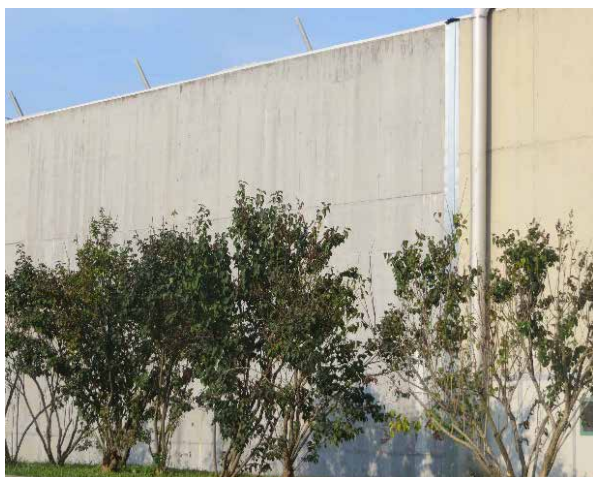
Arbusti di **Syringa vulgaris** (Lillà) datati che evidenziano molte parti legnose e poco fiorifere

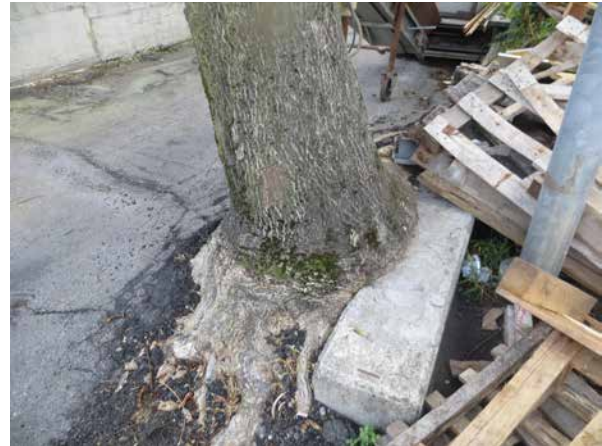
. *Ailanthus altissima*

circonferenza del tronco a m 1,20: m 1,68

Fusto: dicotomico con corteccia inclusa ed essudati nella zona di formazione della dicotomia. Colletto radicale con crescita adattativa sul manufatto cementizio: è un punto preferenziale di debolezza dell'intera massa arborea.

Classe di propensione al cedimento C-D

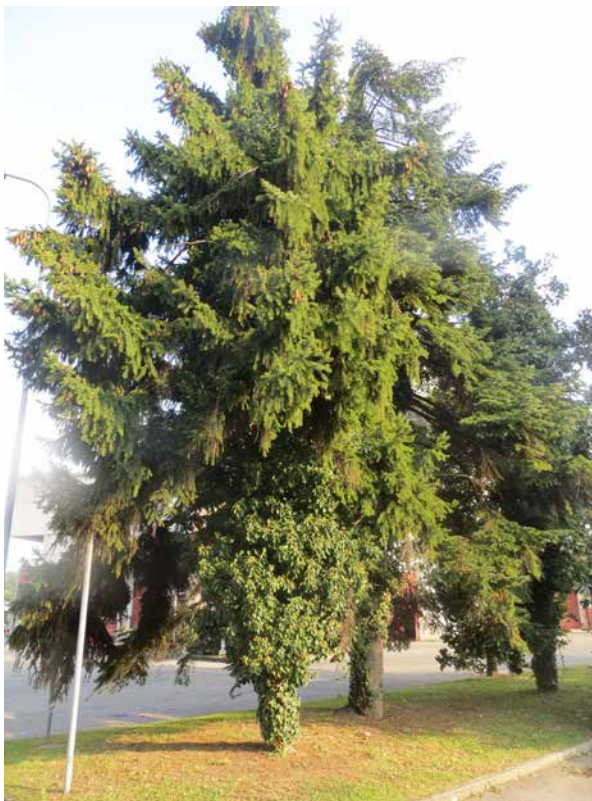
. *Picea abies*

Tronco: circonferenza m 1,50

Soggetto in buone condizioni fisiologiche e di stabilità.

Classe di propensione al cedimento: B

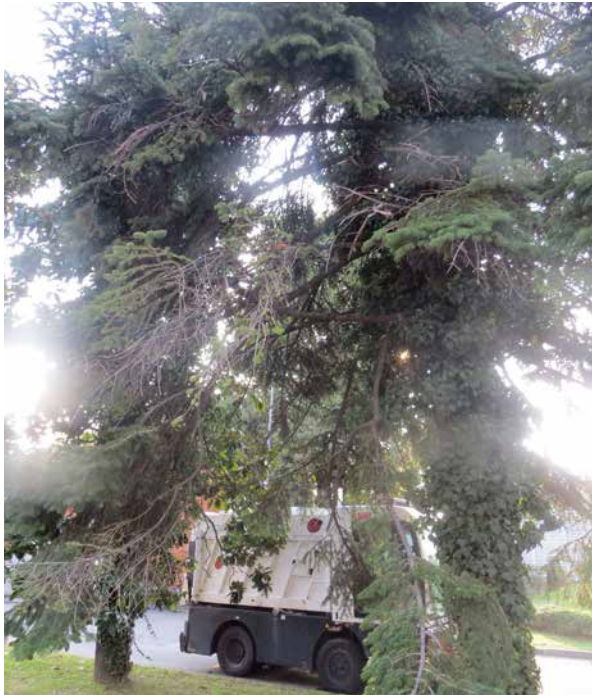
. Abies alba

Tronco: circonferenza m 1,50
Chioma con zone che manifestano elevato secco rameale. Colonizzato da Edera
Tronco in asse. Il sempreverde evidenzia notevole sofferenza fisiologica; scarso il valore ornamentale del soggetto.

Classe di propensione al cedimento: B

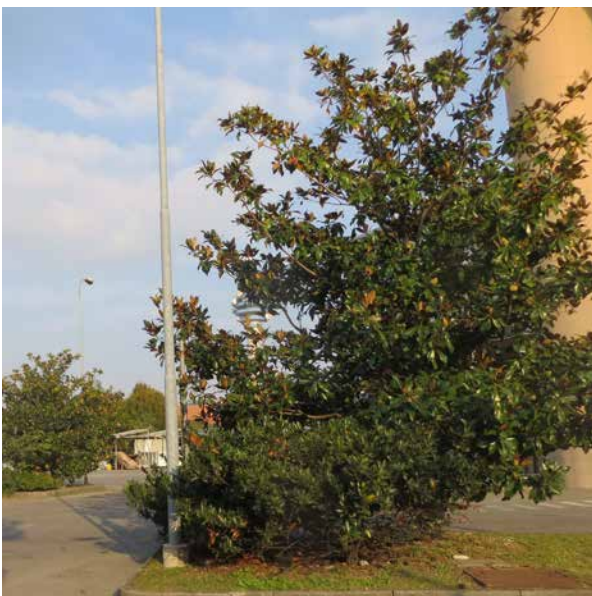
. Magnolia grandiflora, soggetto giovane alla cui base è stato inserito un arbusto appartenente alla specie *Lauro cerasus* "Otto Luyken"

Tronco: circonferenza cm 70

Classe di propensione al cedimento: B

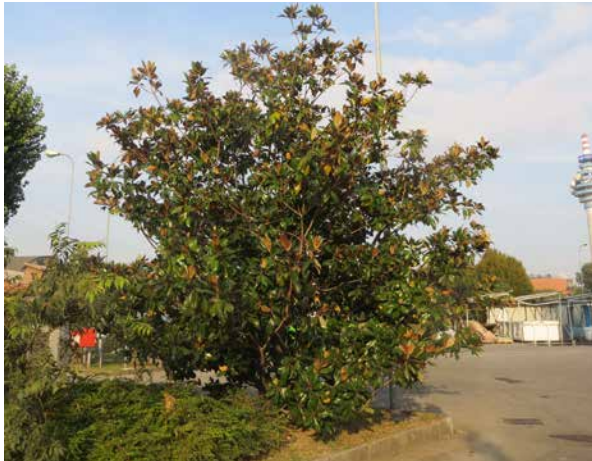
. **Magnolia grandiflora**, soggetto giovane alla cui base è stato inserito un arbusto appartenente alla specie *Lonicera pileata*

Tronco: circonferenza cm 60

Classe di propensione al cedimento: B

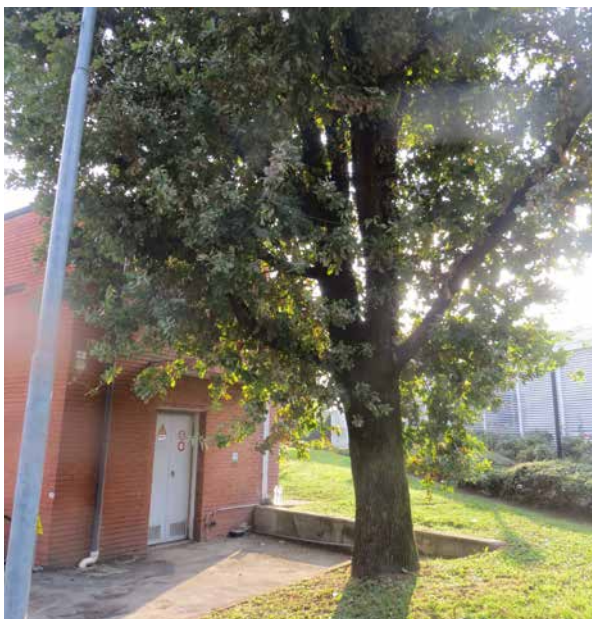
. **Quercus robur (Farnia)**. Albero di dimensioni riguardevoli. Il cordolo che delimita la pavimentazione dall'area verde, è stato realizzato quasi a ridosso del colletto radiale del grande albero e lo scavo, anche se relativamente superficiale, potrebbe aver danneggiato alcuni cordoni ancoranti, riducendo la stabilità della Farnia ed aumentandone la propensione al cedimento.

Tronco: circonferenza m 2,20

Classe di propensione al cedimento: C

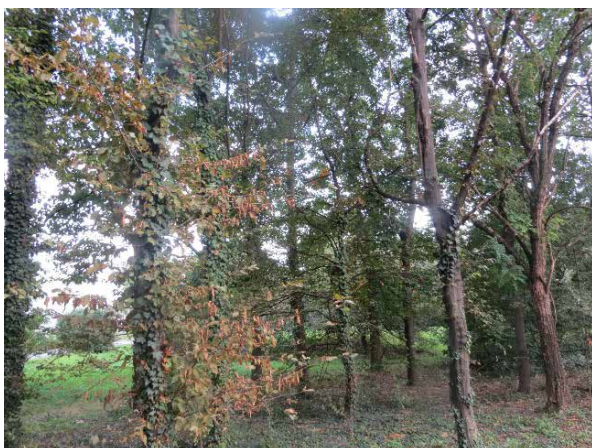
Adiacente il gruppo di *Quercus rubra* vi è un gruppo di *Carpinus betulus*, mostra elevato stress fisiologico ed elevato seccume rameale. Le chiome sono limitate alle porzioni rameali poste nelle zone più elevate. Entro il gruppo vi sono piccoli soggetti morienti. Altri sono morti. All'interno della fascia è presente anche un soggetto di **Celtis australis**, specie "esotica" ed invasiva, nato in modo del tutto spontaneo.

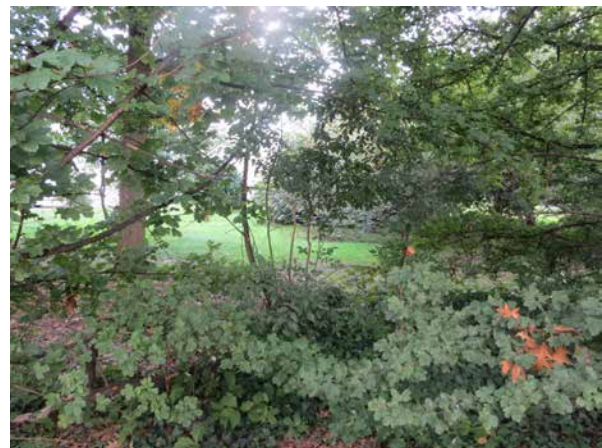
Sul margine esterno della fascia boscata è presente un soggetto morto in piedi.

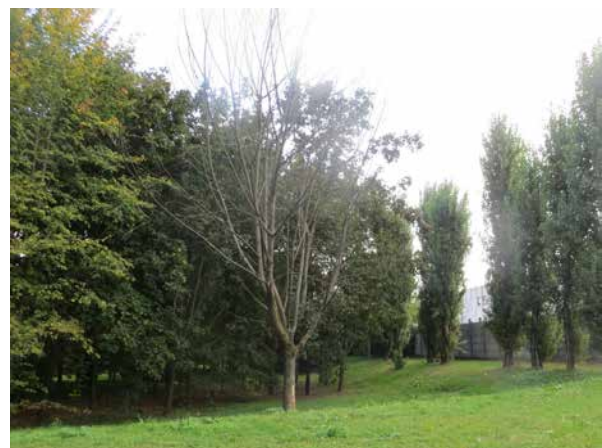
Altri quattro Pioppi sono stati ridimensionati in maniera particolarmente incisiva a seguito di cedimenti di branche, uno di questi presenta il tronco capitozzato a 4 metri dal colletto. E' presente un soggetto di Ailanthus altissima, specie "esotica" divenuta invasiva.

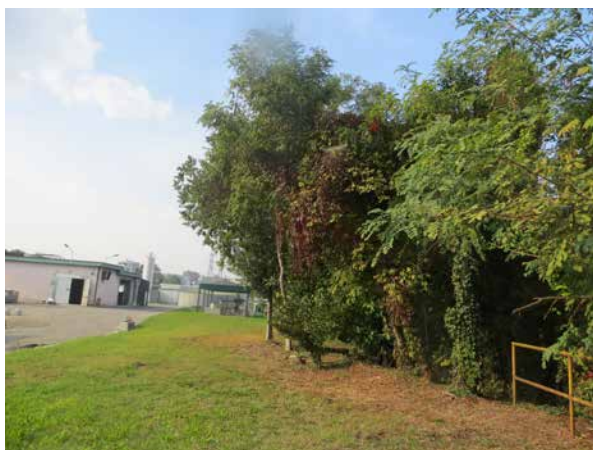
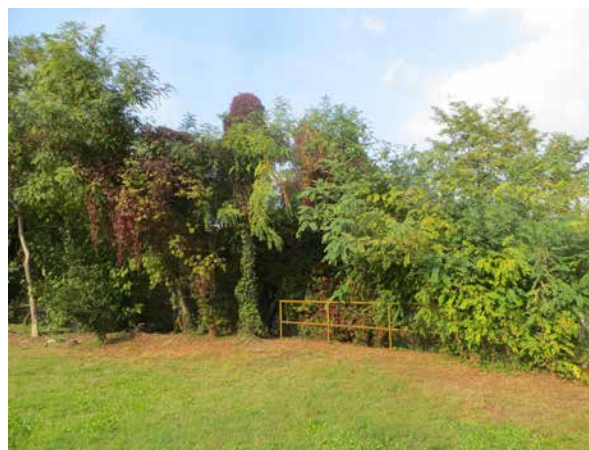
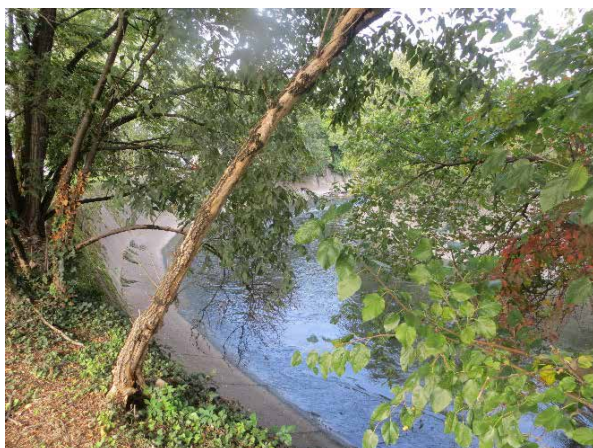
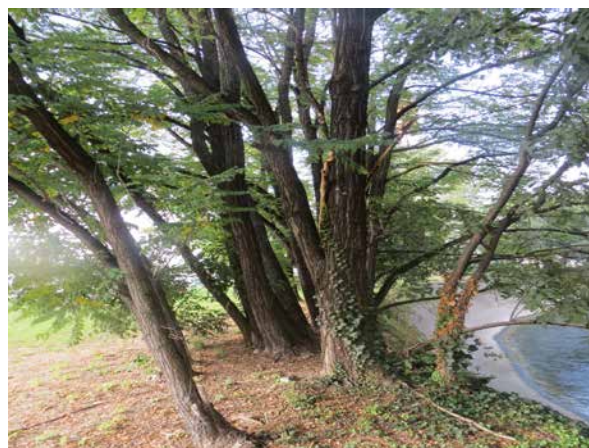
In generale le alberature evidenziano stress con rameazioni secche, fusti inclinati con scarso vigore. Una Robinia ha il tronco con ampia lesione dalla quale si evidenzia legno morto.

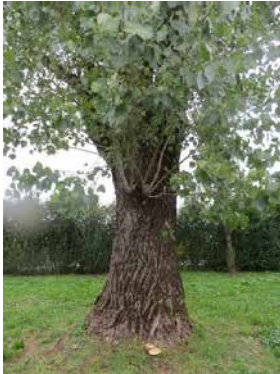
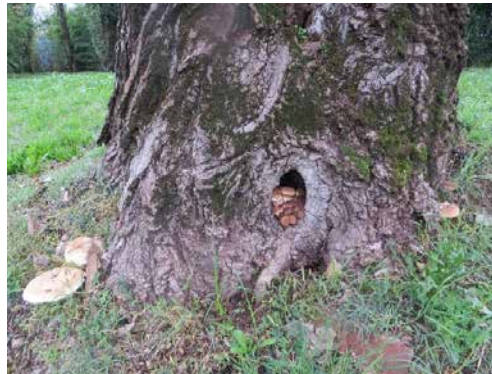
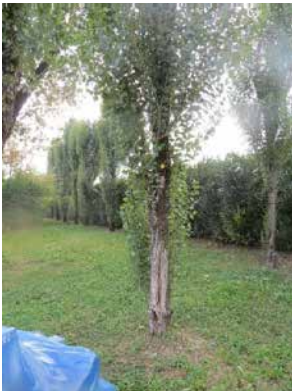
- 1) *Populus nigra*: branche capitozzate; presenza di cavità al colletto con legno degradato e carpofori di funghi cariogeni. Funghi saprotrofi su estensione di cordoni ancoranti in prossimità del colletto

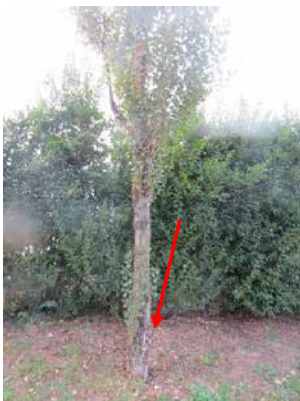
- 2) *Populus p. "Italica"*: lesione lungo il tronco con sottostante fibre in decadimento

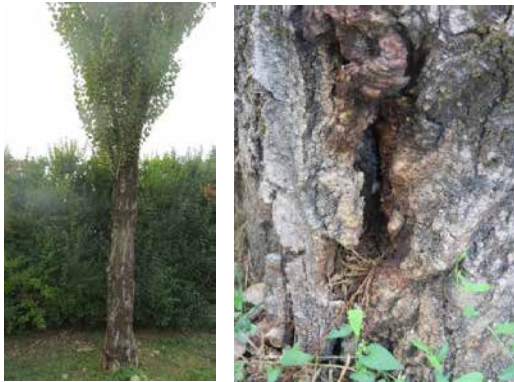
- 3) *Populus p. "Italica"*: fusto capitozzato e lesione corticale zona basale del tronco

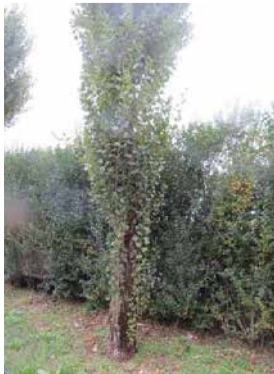
4) Populus p. "Italica": tronco capitozzato, lesione alla base del tronco appena al di sopra della zona del colletto; dalla lesione fuoriuscita di essudato batterico

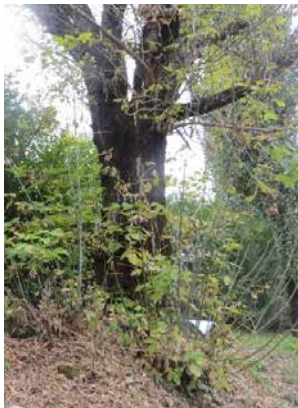
5) Populus p. "Italica": tronco capitozzato, lesione alla base del tronco appena al di sopra della zona del colletto

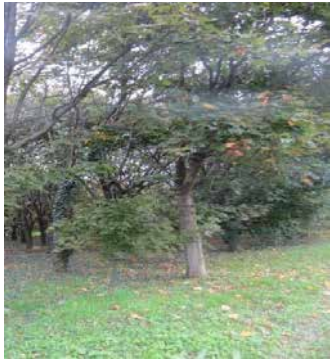
44) Acer pseudoplatanus: branche capitozzate; lesione al "collare" di un ramo con sottostante presenza di carie. Evidente stress fisiologico

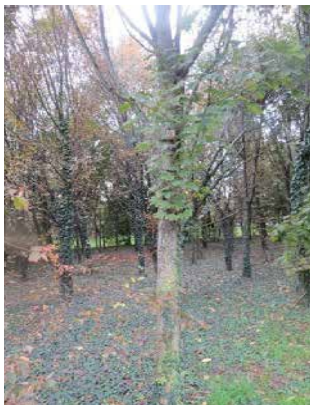
46) Acer pseudoplatanus: tronco inclinato, lesione lungo l'asse del tronco con tessuti sottostanti affetti da carie.

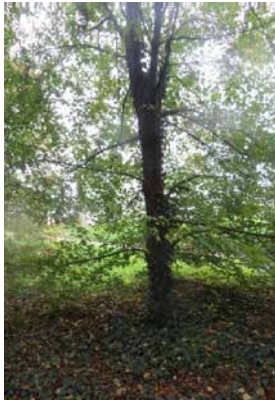
51A) Tilia cordata: giovane soggetto con vasta lesione lungo l'asse del tronco. Presenza di carie dei tessuti legnosi

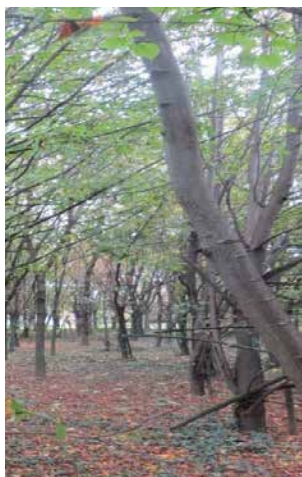
58) Tilia cordata: giovane soggetto presenta vasta lesione lungo l'asse del tronco con sottostante fibre cariate.
