POLO TECNOLOGICO DI SESTO S.G. BIOPIATTAFORMA INTEGRATA CAP

Progetto definitivo

VALUTAZIONE AGROTECNICA E PROGETTO DI REINTEGRO DELLE OPERE A VERDE E DI MITIGAZIONE AMBIENTALE NELLE AREE CAP-CORE A SESTO SAN GIOVANNI

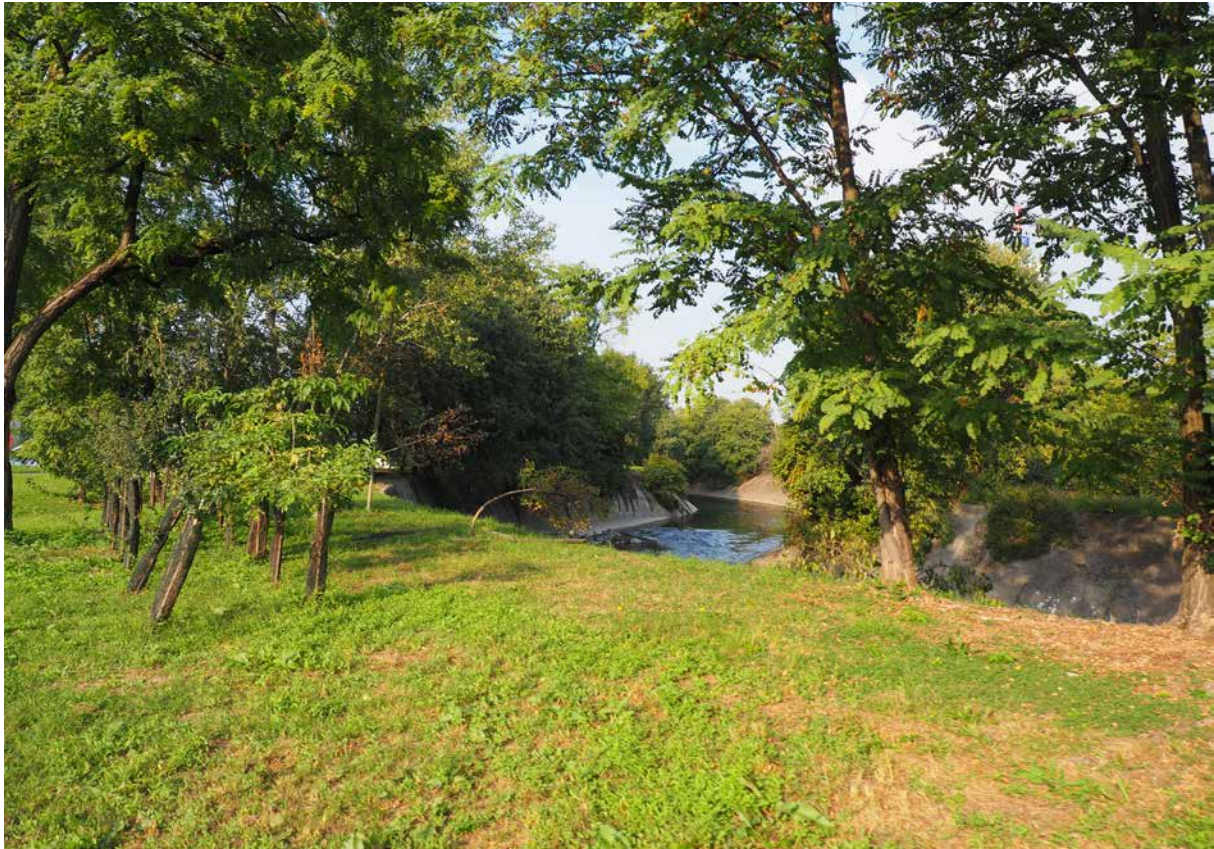
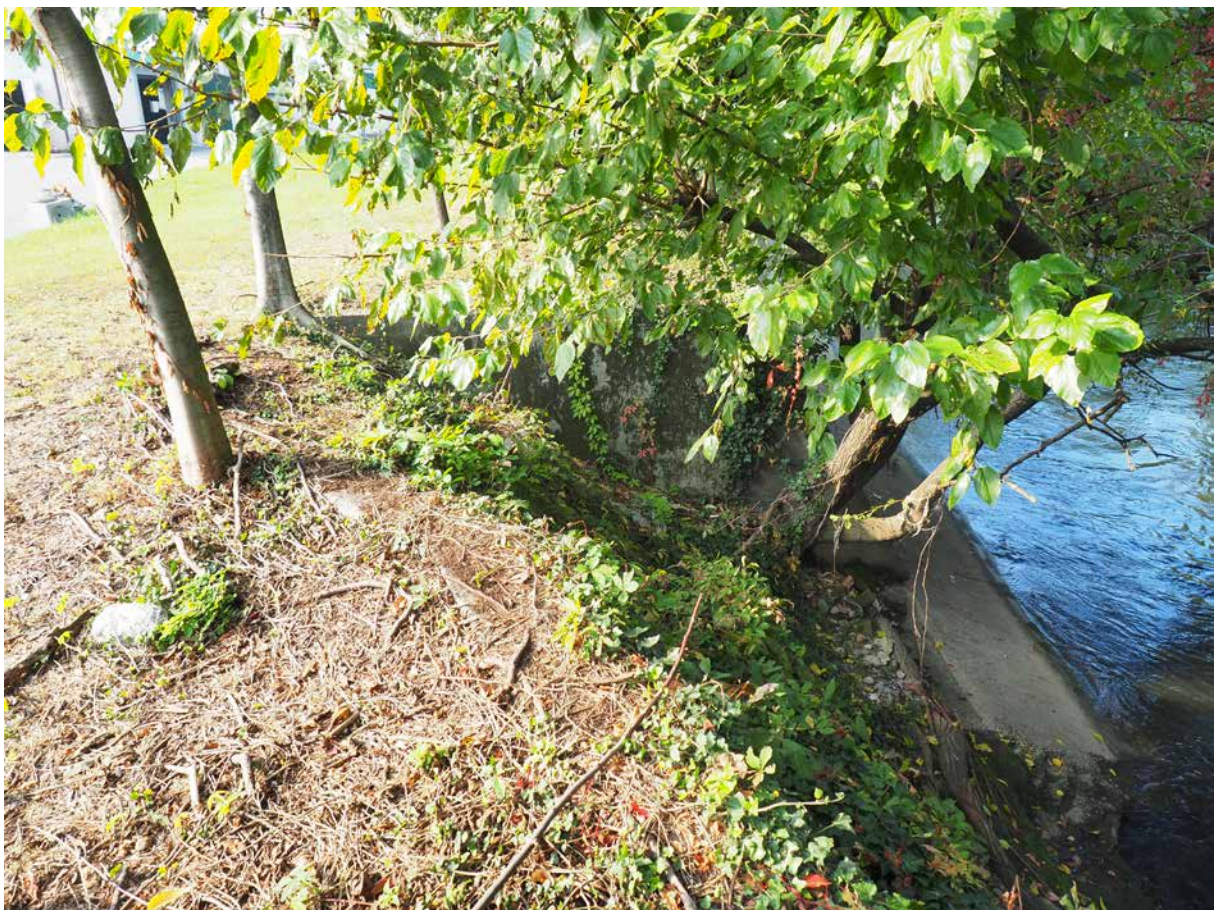
La zona lungo l'argine del fiume Lambro è caratterizzata da numerose presenze di specie esotiche invasive nate in modo spontaneo, quali per esempio *Acer negundo*, *Robinia pseudoacacia*, *Celtis australis*, *Quercus rubra*.

Particolare della vegetazione presente sull-argine del Lambro

Sempre lungo l'argine vi è inoltre la presenza di fustaie nate sia da seme che da polloni radicali di soggetti di maggiori dimensioni ancora presenti o di ceppaie morte o schiantate. Per la sistemazione e l'innalzamento dell'argine, molte delle fustaie presenti, con alcuni soggetti di maggiori dimensioni, verranno abbattuti e reintegrati secondo quanto previsto dall'attuale regolamento di tutela del verde del comune di Sesto San Giovanni calcolato secondo quanto indicato dal "Metodo Svizzero" modificato per il calcolo del valore ornamentale delle specie arboree, per i soggetti che hanno la circonferenza del tronco pari o superiore a cm.80 misurata a mt.1,20 dal colletto.

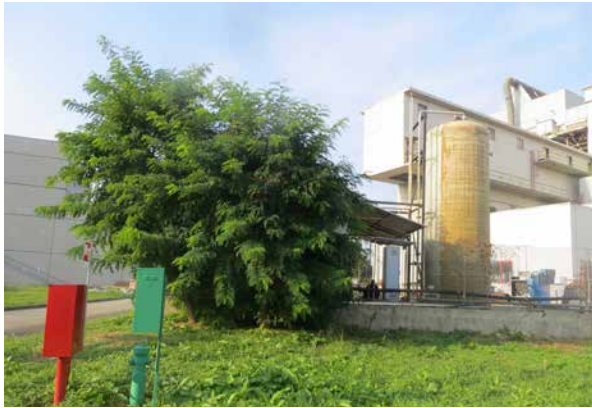
. **Robinia pseudoacacia** con ricacci di fustaie

Tronco: circonferenza cm 50.

Classe di propensione al cedimento C

. **Robinia** adesa al muretto ed al soggetto appena descritto

Tronco: circonferenza m 0,70

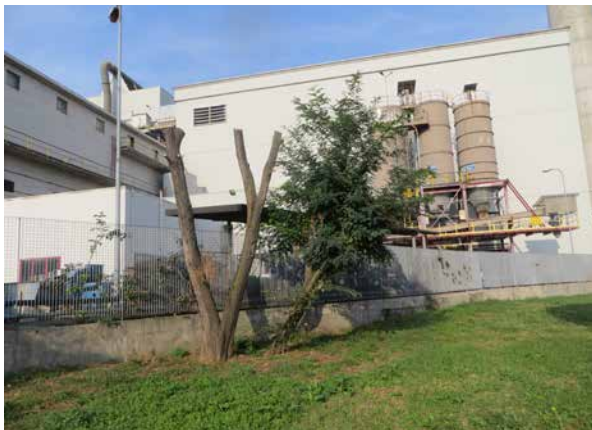
. **Robinia pseudoacacia** a fusto dicotomico morta in piedi

Classe di propensione al cedimento D

. **Robinia pseudoacacia** con fusto inclinato

Tronco: Circonferenza cm 30

Classe di propensione al cedimento C-D

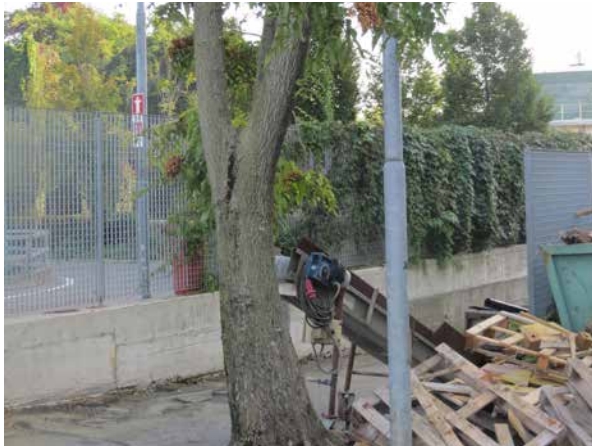
. *Ailanthus altissima*

circonferenza del tronco a m 1,20: m 1,68

Fusto: dicotomico con corteccia inclusa ed essudati nella zona di formazione della dicotomia. Colletto radicale con crescita adattativa sul manufatto cementizio: è un punto preferenziale di debolezza dell'intera massa arborea.

Classe di propensione al cedimento C-D

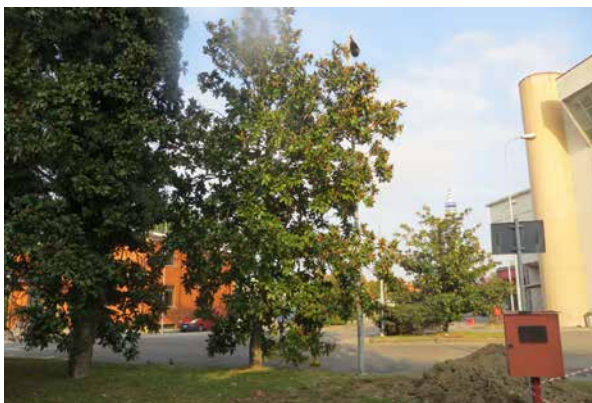
I due alberi appartenenti alla specie *Magnolia grandiflora* appaiono in buono stato ornamentale e fisiologico.

. Magnolia g. n°1

Tronco: circonferenza m 1,20

. Magnolia g. n°2

Tronco: circonferenza m 0,80

Classe di propensione al cedimento: B

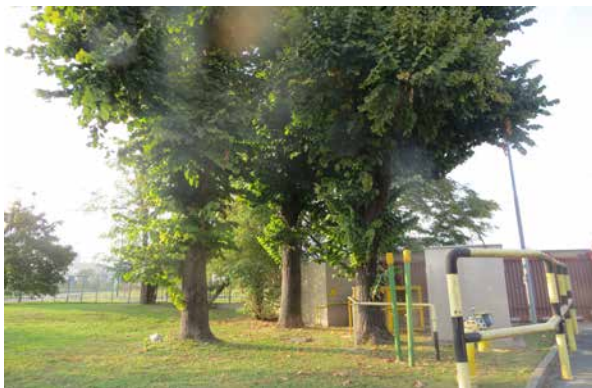
. **Tilia platyphyllos n° 1**

Tronco: circonferenza cm 1,70

. **Tilia platyphyllos n° 2**

Tronco: circonferenza cm 1,80

. **Tilia platyphyllos n° 3**

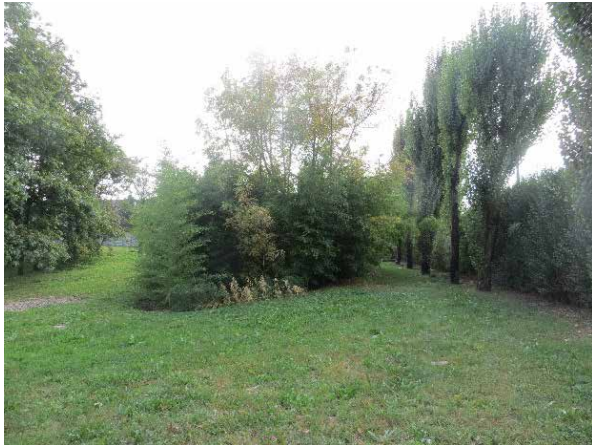
In un avvallamento del terreno con presenza di tubo in cemento vi è una macchia di **Bambusa sp (Bambù)** entro la quale è cresciuto in modo del tutto spontaneo un *Acer negundo*. Tale vegetazione, per le evidenti caratteristiche e dimensione, non era presente nell'impianto iniziale dell'area a verde. Associazione di scarso valore ornamentali ed ambientale.

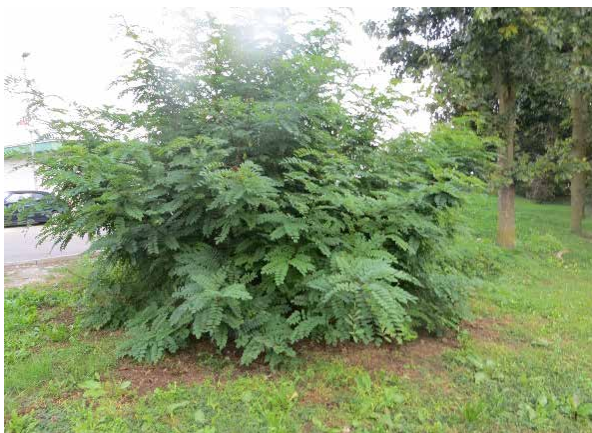
Ceppo di un soggetto morto o abbattuto di *Robinia pseudoacacia* con giovani ricacci a fustate.

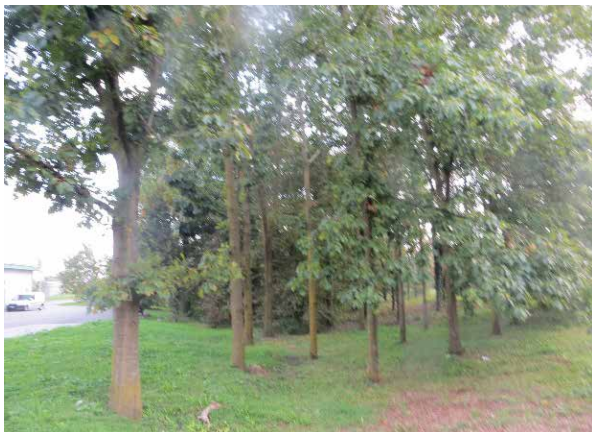
Questa fascia boscata ospita 13 alberi di **Quercus rubra** (Quercia rossa americana), una specie che, per l'elevata capacità di germinazione delle ghinde, è particolarmente invasiva ed attualmente segnalata nelle liste delle specie da non inserire nelle aree verdi. In generale sono soggetti in discreto stato sanitario.

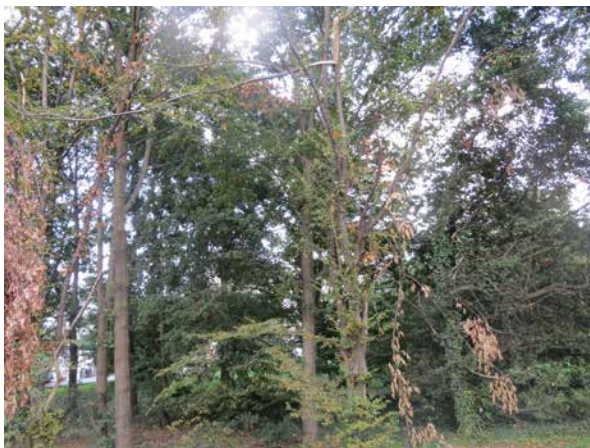
Questa fascia boscata è composta in gran parte da specie arboree tipiche del nostro territorio: *Acer campestre*, *Tilia cordata*, *Quercus robur* (Farnia). Diversi alberi presentano rami filati, spesso con cedimenti in quota. Nelle chiome vi è presenza di molto secco rameale. Diversi fusti sono stati invasi da Edera, arbusto lianoso che contribuisce ad aumentare lo stress fisiologico delle alberature.

Sul margine esterno della fascia boscata è presente un soggetto morto in piedi.

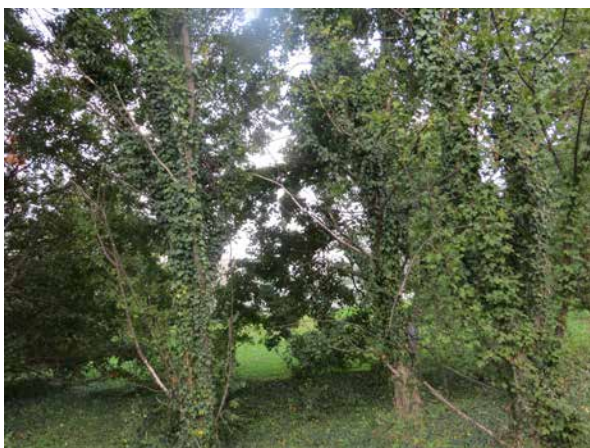
Sul retro della fascia, adiacente la recinzione costituita da pannelli in cemento prefabbricato, è presente una porzione del filare di *Populus italica fastigiata* (Pioppi cipressini) ridimensionati nell'altezza in modo incisivo. In prossimità della recinzione è presente un soggetto isolato di *Crataegus sp* in buone condizioni fisiologiche.

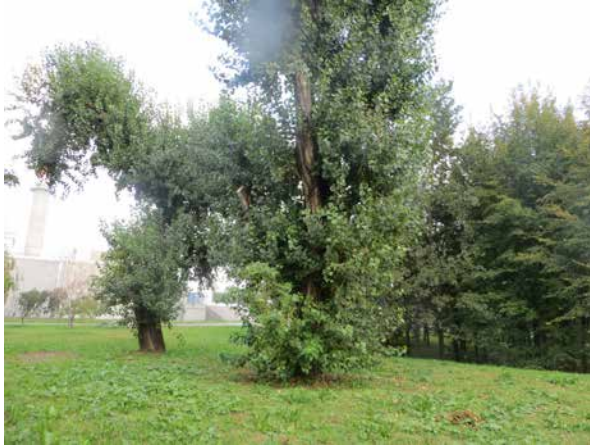
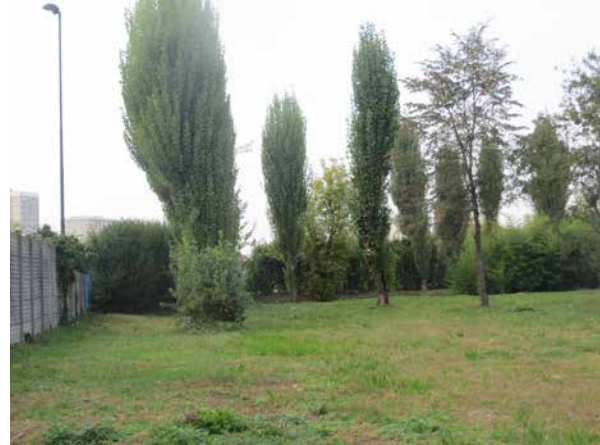
Altri quattro Pioppi sono stati ridimensionati in maniera particolarmente incisiva a seguito di cedimenti di branche, uno di questi presenta il tronco capitozzato a 4 metri dal colletto. E' presente un soggetto di Ailanthus altissima, specie "esotica" divenuta invasiva.

Al momento del sopralluogo non si evincono sintomi riconducibili a patologie o difetti strutturali che possano indicare pericolosità delle strutture arboree.

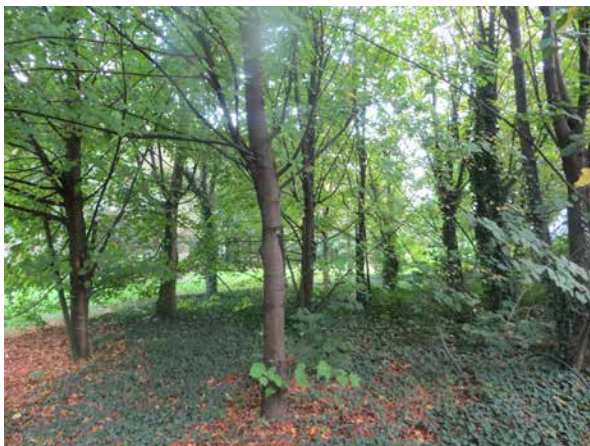
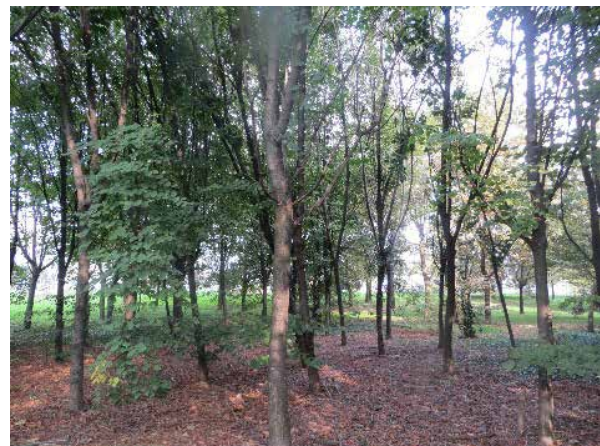
La fascia boscata a sud è formata da insieme di pochi soggetti appartenenti a diverse specie arboree disetanee, sia tipiche del nostro territorio quali Tilia cordata, Prunus avium, Carpinus betulus, Crataegus, Populus sp, che da alcuni soggetti del territorio di collina come Acer pseudoplatanus e da diversi alberi appartenenti a specie importate divenute invasive come

Robinia pseudoacacia. Entro la fascia boscata si individua un arbusto di Cornus sanguinea, mentre vi è presenza consistente di Edera. In questa fascia boschiva lo stato sanitario della vegetazione è in generale in discrete condizioni, per la minore copertura delle chiome che permette maggiore passaggio di luminosità di sotto delle stesse.

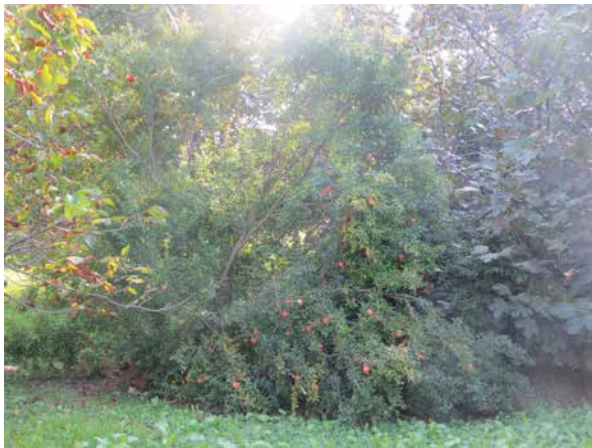
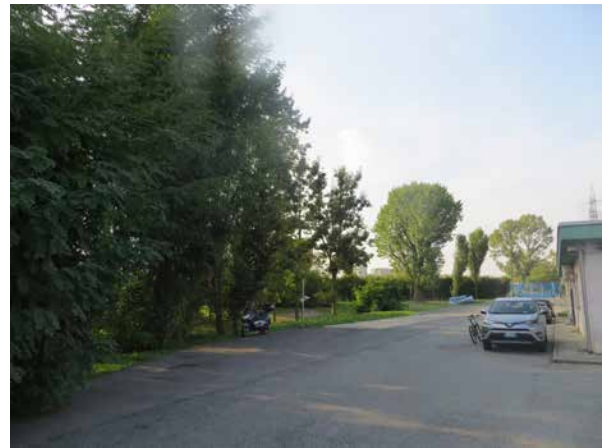
La porzione di questa fascia verso il fronte dell'argine del fiume Lambro, al lato della strada di servizio, ospita soggetti arborei di maggiori dimensioni: un Noce a fusto dicotomico i cui fusti hanno ceduto aprendosi alla base della ceppaia; si rilevano inoltre un Punica granatum nella varietà ornamentale (Melograno), numerose Robinia pseudoacacia, qualche Prunus avium, un soggetto di Ficus carica, Pioppi cipressini, un paio di Cercis siliquastrum, qualche arbusto di Ligustrum.

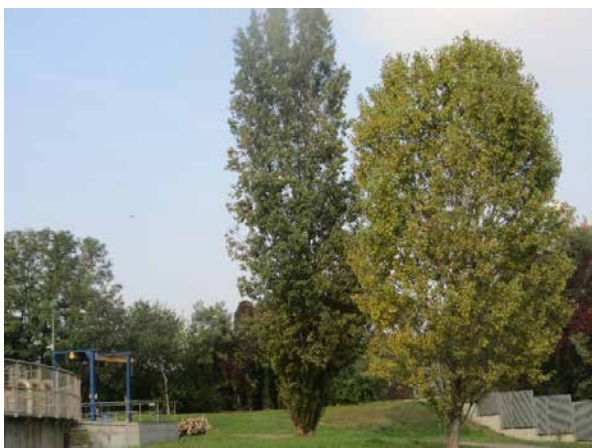
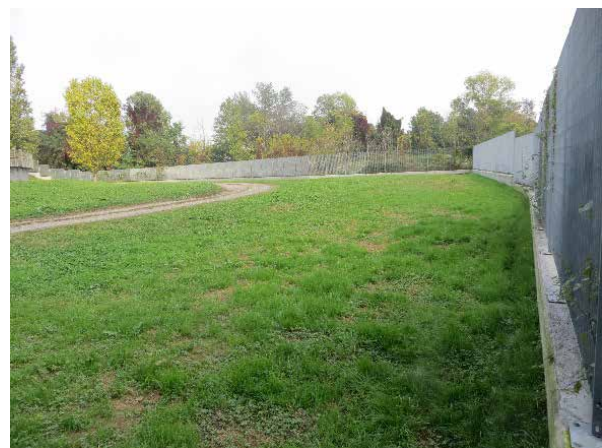
La vegetazione presente verso il confine dell'area, fronte recinzione in ferro lato Martesana è rappresentata dalle alberature presenti sul limitare esterno della "Fascia boscata a sud" distante alcune decine di metri dalla recinzione. Sono presenti due soggetti isolati appartenente rispettivamente alle specie Pioppo nero e Pioppo cipressino apparentemente in buono stato sanitario e strutturale.

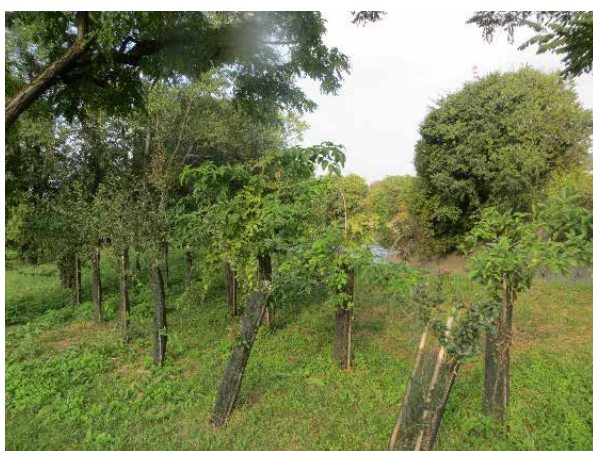
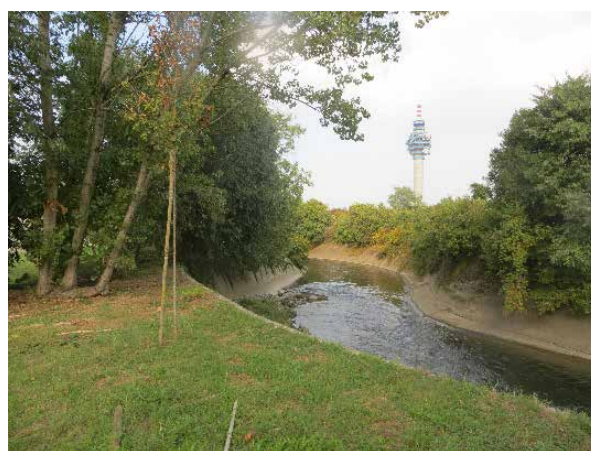
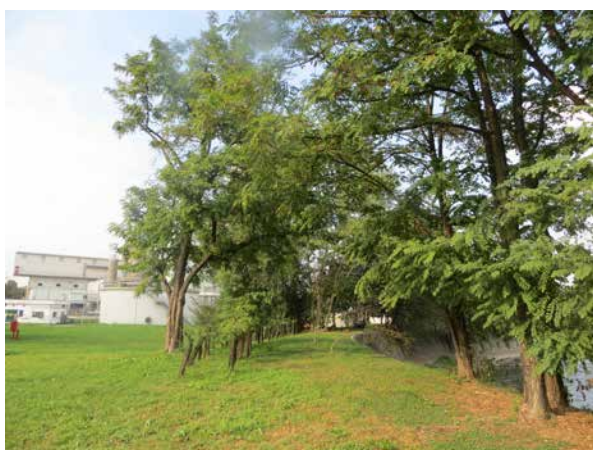
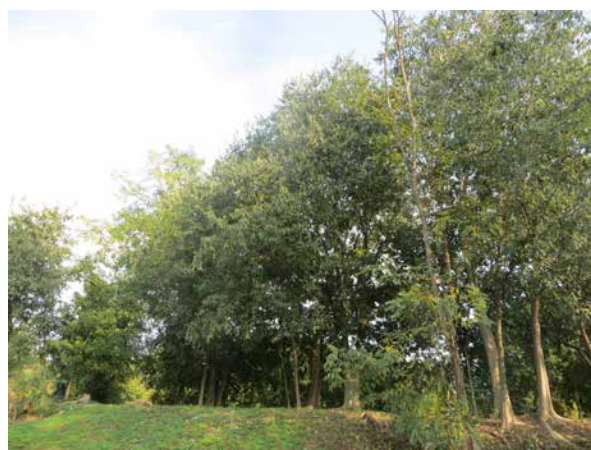
In generale le alberature evidenziano stress con rameazioni secche, fusti inclinati con scarso vigore. Una Robinia ha il tronco con ampia lesione dalla quale si evidenzia legno morto.

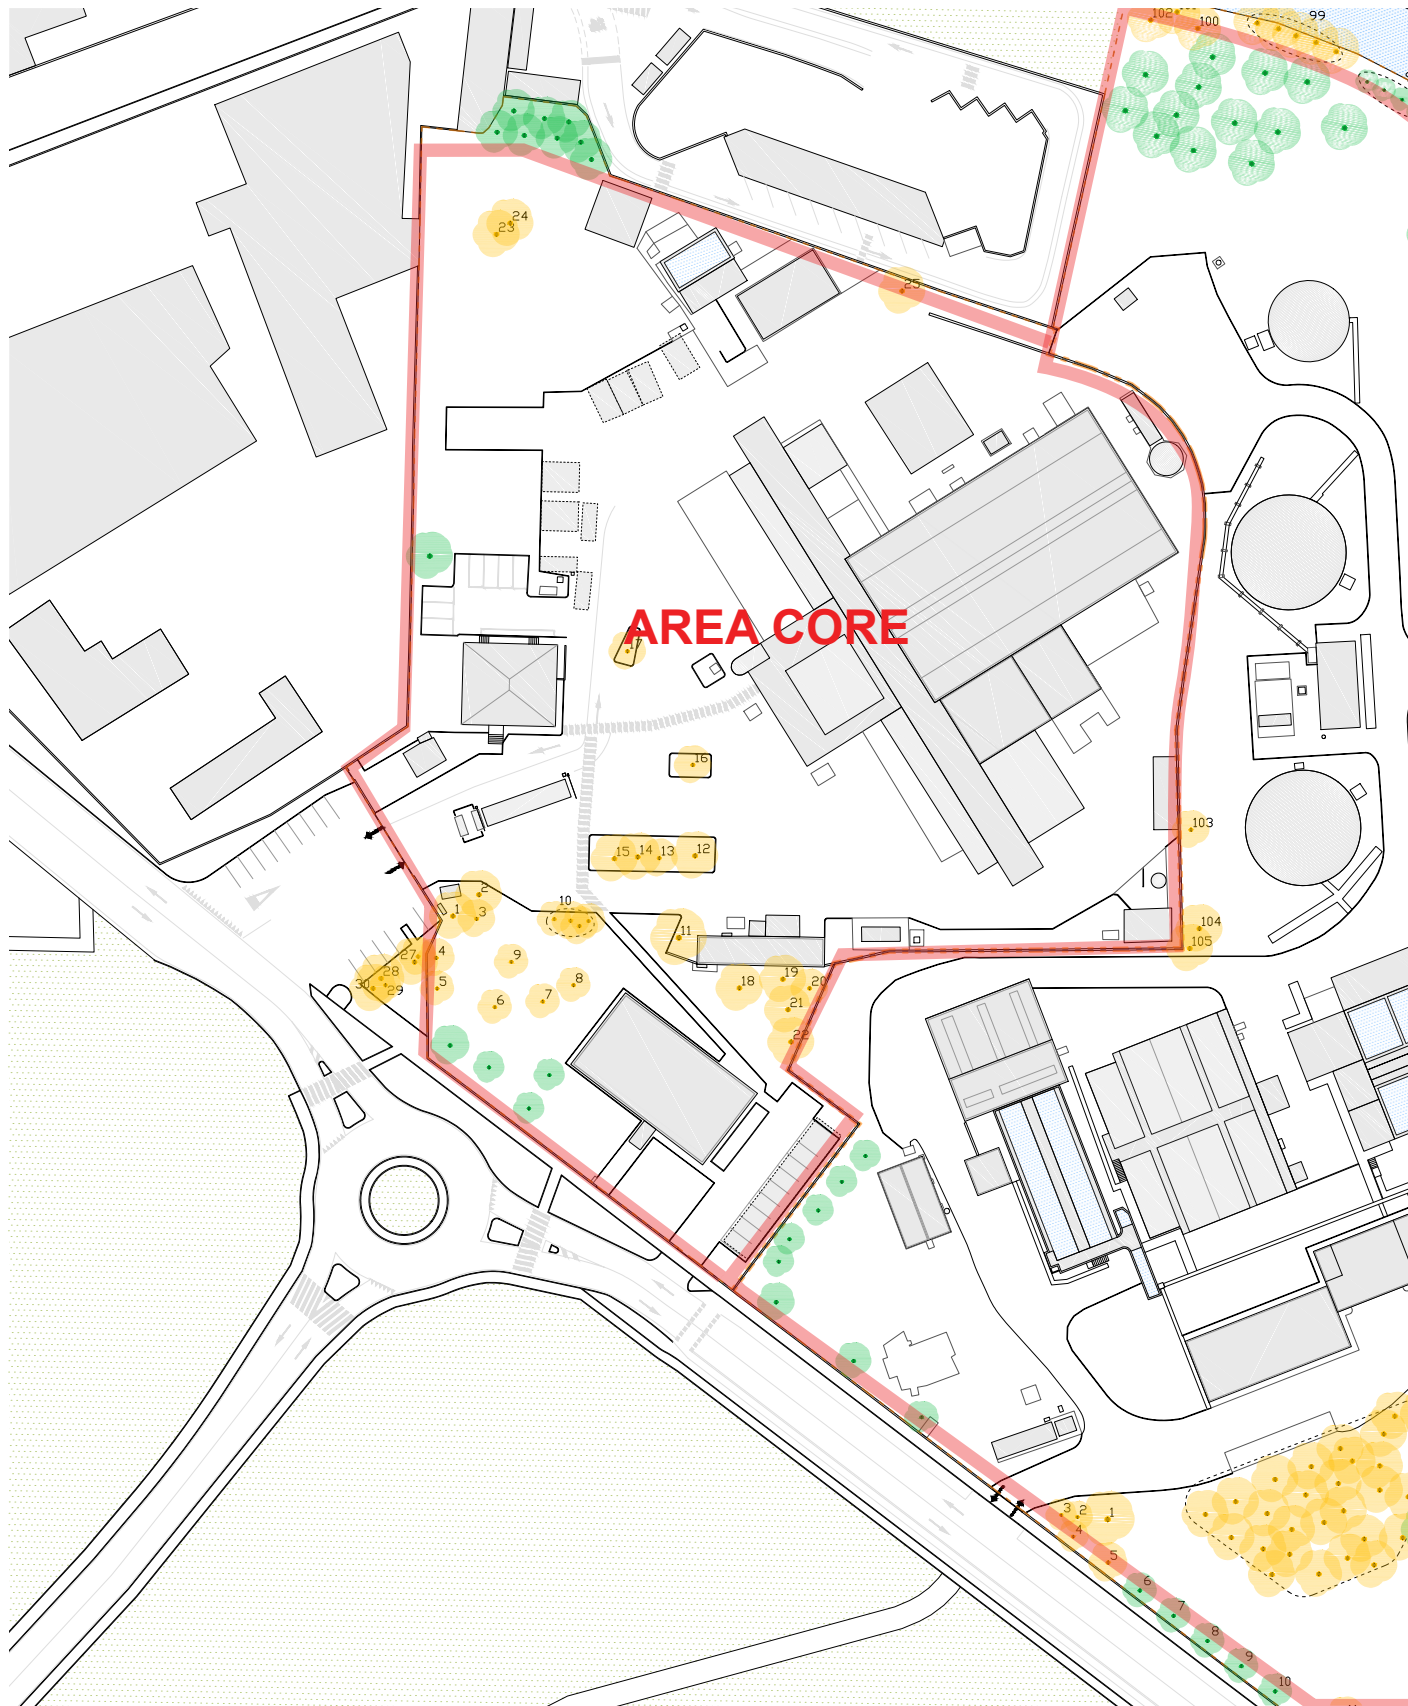
Progetto: in giallo le alberature da abbattere (Elaborato: Q-40-044)

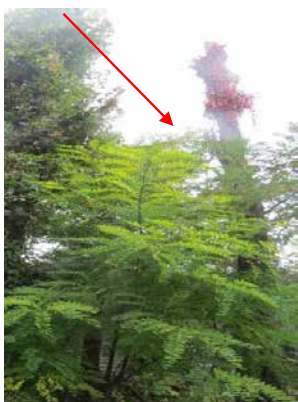
27) Pioppo c. "Italica: Morto in piedi e colonizzato da fustaia di Robinia

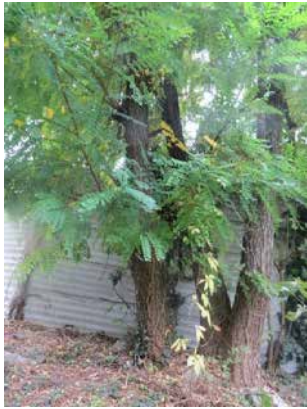
29) Robinia pseudoacacia: proveniente da polloni di una unica ceppaia con i numeri 30 e 31. I tre fusti sono coetanei. Adesa al manufatto della recinzione

30) Robinia pseudoacacia: proveniente da polloni di una unica ceppaia con i numeri 29e 31. I tre fusti sono coetanei. Adesa al manufatto della recinzione

31) Robinia pseudoacacia: proveniente da polloni di una unica ceppaia con i numeri 29 e 30. I tre fusti sono

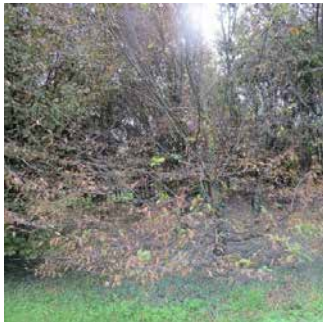
42) Carpinus betulus: giovane albero di piccole dimensioni posto lungo la porzione esterna della fascia boscata "querco-carpineto" a lato della stradina in terra battuta

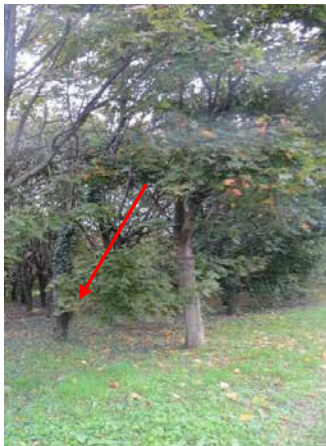
43) Acer pseudoplatanus: giovane soggetto posto appena all'interno del limite della fascia boscata. Fusto e branche colonizzati da Edera.

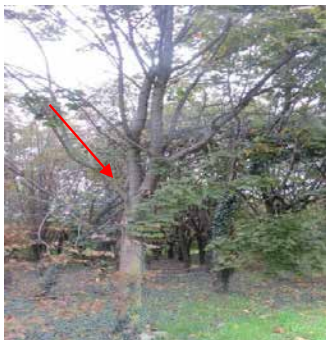
44) Acer pseudoplatanus: branche capitozzate; lesione al "collare" di un ramo con sottostante presenza di carie. Evidente stress fisiologico

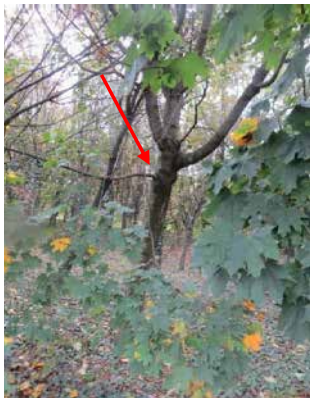
46) Acer pseudoplatanus: tronco inclinato, lesione lungo l'asse del tronco con tessuti sottostanti affetti da carie.

45	Acer pseudplatanus	80	5	giovane soggetto in buone condizioni sanitarie	4,83	5	6	725
46	Acer pseudplatanus	80	5	tronco inclinato, lesione lungo l'asse del tronco con tessuti sottostanti affetti da carie.	4,83	3	6	435
47	Acer pseudplatanus	90	6,4	giovane, media vigoria, in buone condizioni fisiologiche	4,83	5	6	927

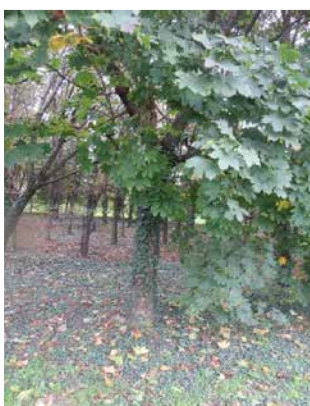
48) Acer pseudoplatanus: soggetto in buone condizioni fisiologiche, media vigoria collocato fra margine fascia boscata e sterrato

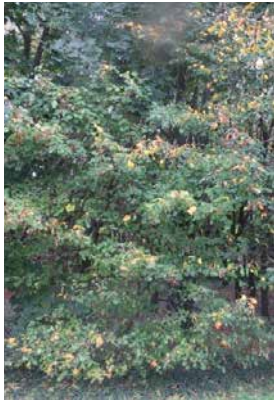
49) Tilia cordata: giovane soggetto in buone condizioni fisiologiche, media vigoria collocato fra margine fascia boscata e sterrato

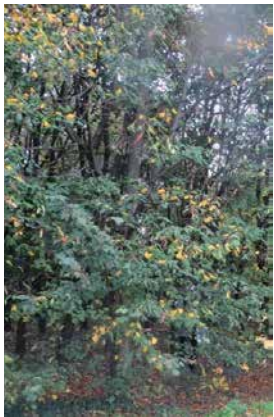
50) Tilia cordata: giovane soggetto in buone condizioni fisiologiche, media vigoria collocato fra margine fascia boscata e sterrato

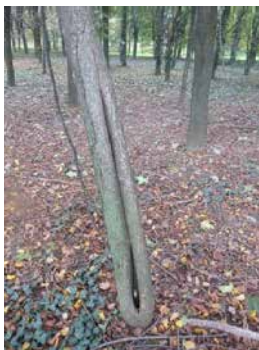
51) Tilia cordata: giovane soggetto in buone condizioni fisiologiche, media vigoria collocato fra margine fascia boscata e sterrato

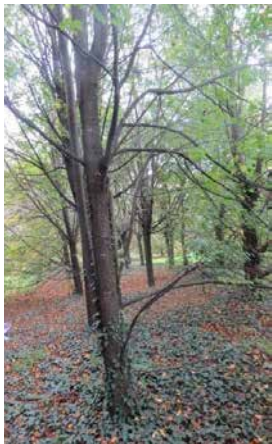
52) Tilia cordata: giovane soggetto in buone condizioni fisiologiche.
Media vigoria

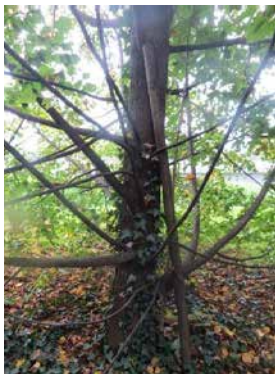
53) Tilia cordata: giovane soggetto in buone condizioni fisiologiche.
Media vigoria

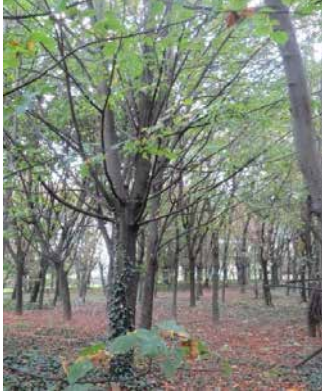
55) Tilia cordata: giovane soggetto di piccole dimensioni, in buone condizioni fisiologiche. Media vigoria

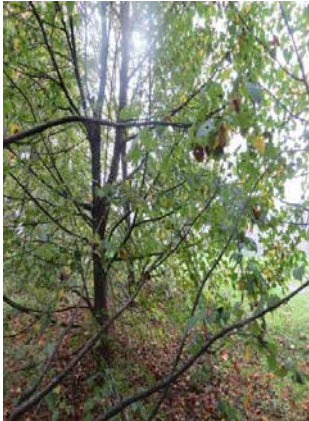
56) Tilia cordata: giovane soggetto in discrete condizioni fisiologiche. Media vigoria

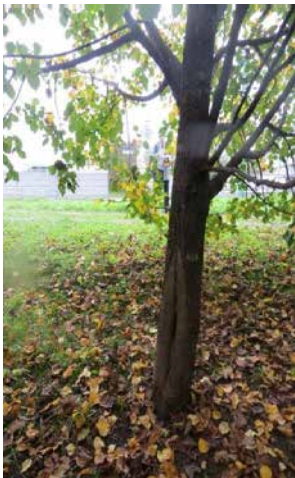
57) Tilia cordata: giovane soggetto di piccole dimensioni in discrete condizioni fisiologiche. Media vigoria

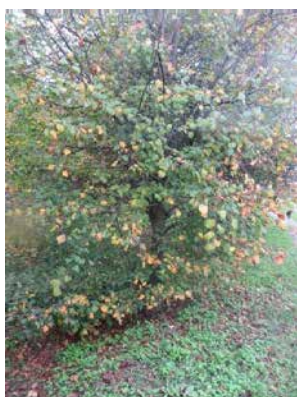
59) Tilia cordata: giovani soggetti in discrete condizioni fisiologiche .

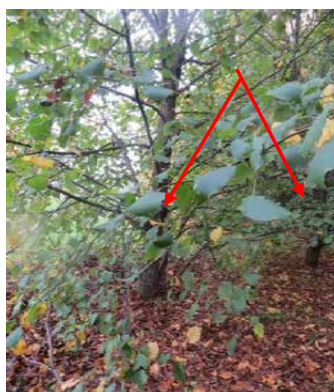
60) Tilia cordata: giovane soggetto posto al limitare della fascia boscata. Buone condizioni fisiologiche, discreta vigoria

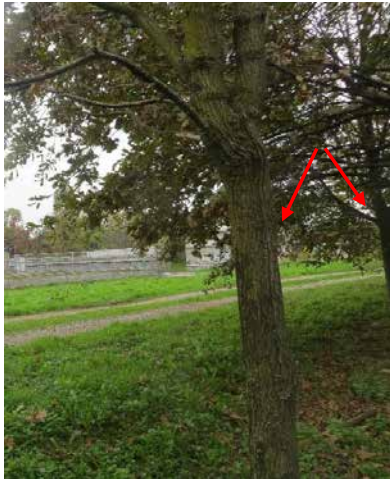
61) 62) Tilia cordata: giovani soggetti di piccole dimensioni. Sufficienti le condizioni fisiologiche.

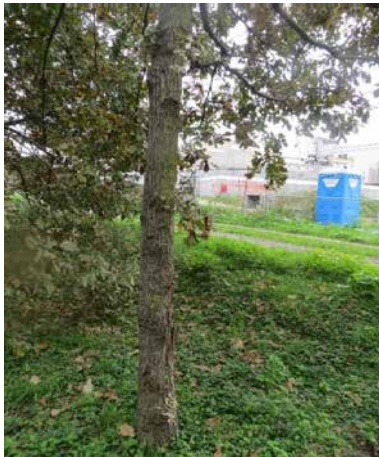
63), 64) Quercus robur: alberelli in buone condizioni fisiologiche

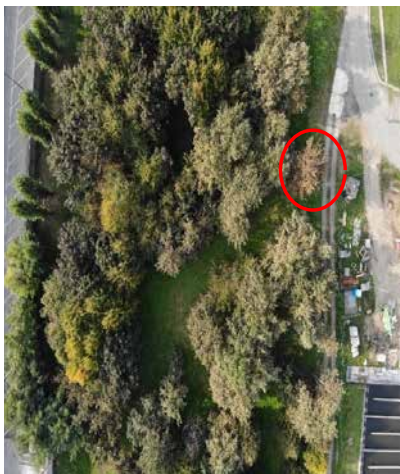
65) Quercus robur giovane soggetto in buone condizioni fisiologiche

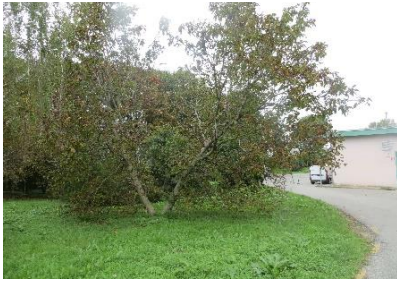
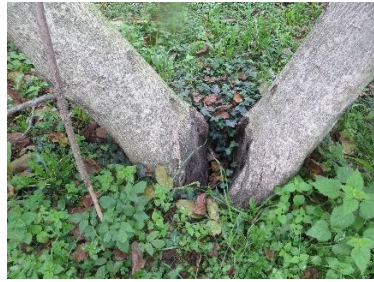
66) Quercus robur giovane soggetto che manifesta elevato stress fisiologico

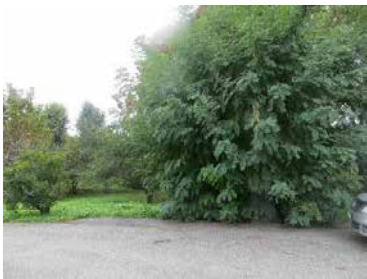
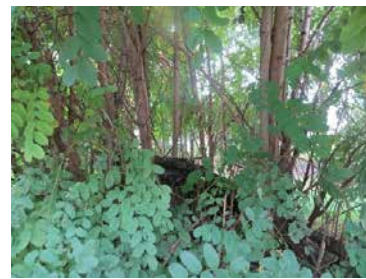
67) *Juglans regia*: albero a ceppaia con due fusti codominanti; presenza di carie nella zona del colletto

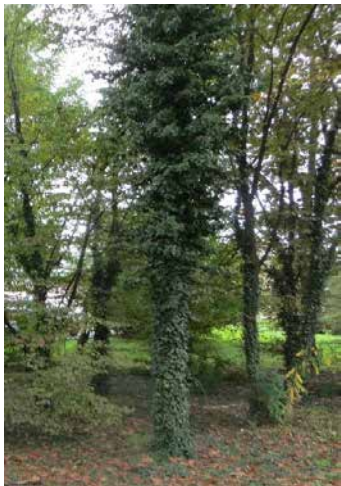
69E) *Populus nigra* - Moriente (completamente colonizzato da Edera)

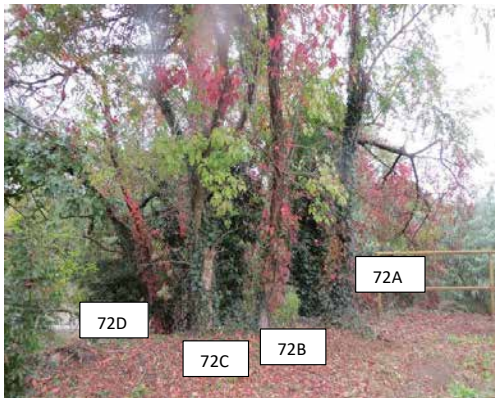
Robinia pseudoacacia – gruppo di 4 soggetti afferenti al n° 72 nel censimento stato di fatto per l'abbattimento
